EGLISE PAROISSIALE ST-ETIENNE DE BELFAUX RESTAURATION DU CLOCHER PUIS DU FRONTISPICE

INFORMATION IMAGEE SUR LES TRAVAUX EN COURS

EGLISE PAROISSIALE ST-ETIENNE DE BELFAUX 1ERE ETAPE - RESTAURATION DU CLOCHER

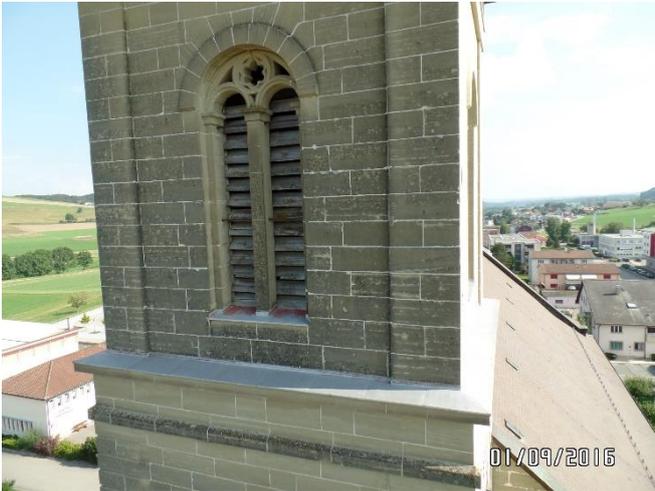
Les faces en blocs de molasse sont érodées, en particulier les chaînes d'angles, cordons et corniches plus exposés

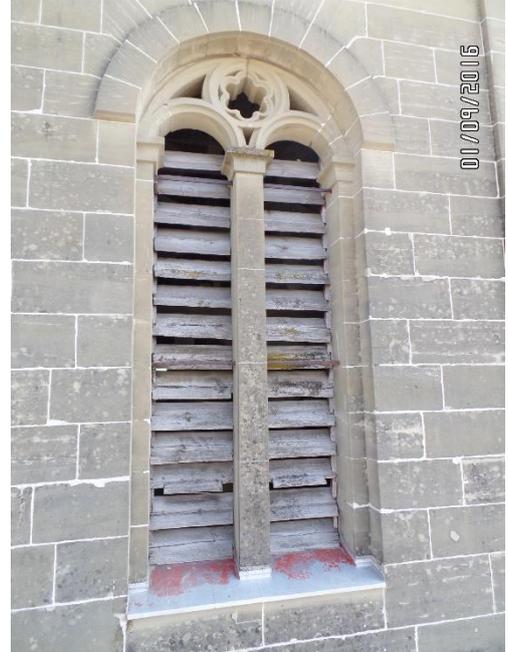
L'usure du temps a eu raison des anciennes planches d'abat-sons

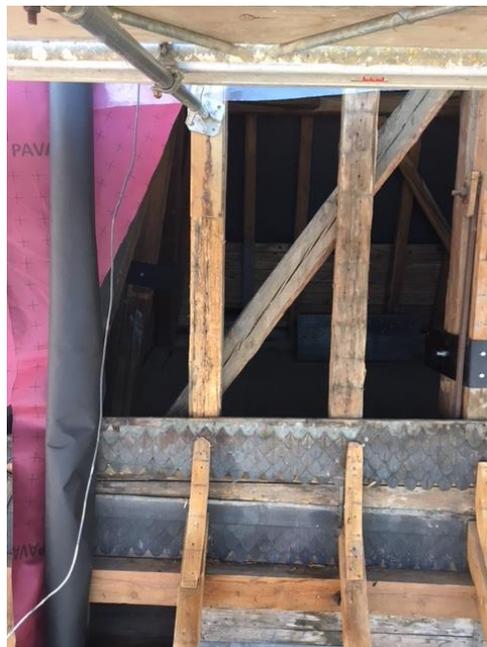
Suite à l'effondrement de l'ancienne, la charpente de la flèche date de 1882 - 1883 où quelques chevrons étaient pourris superficiellement

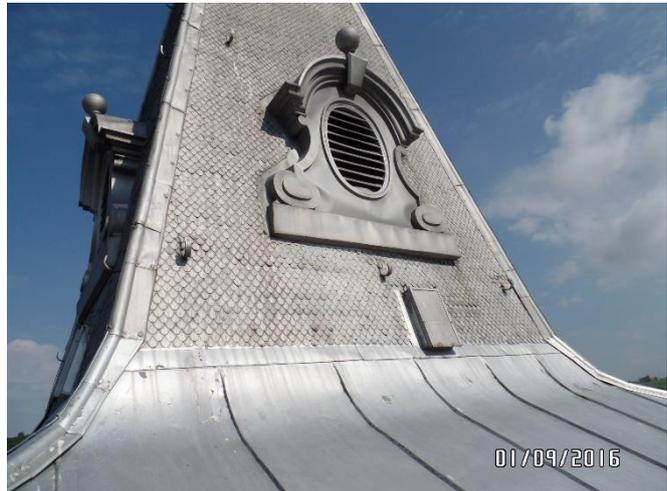
L'ancienne couverture en bandes d'écailles sur la flèche et en plaquage de tôle sur l'appentis inférieur ont souffert de la corrosion

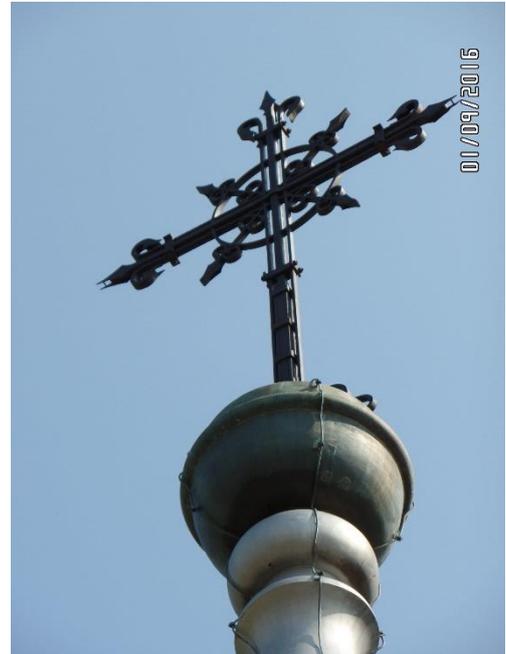
La croix en fer forgé date de 1883,
état avant restauration,
dimensions 3.00 x 2.00 m

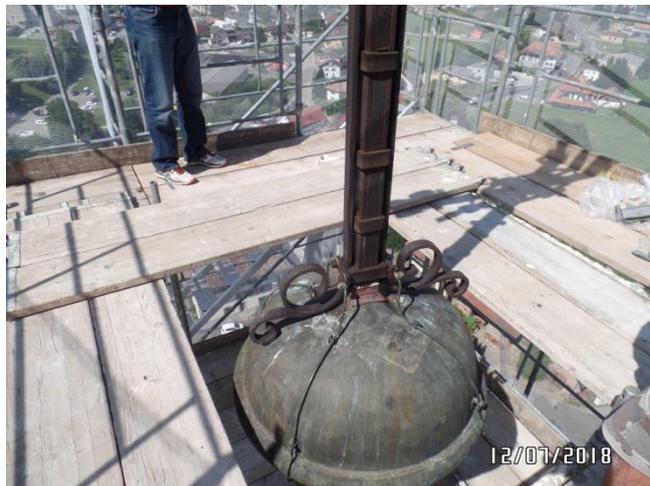
La boule en cuivre
d'un diamètre de 80 cm.
anciennement peinte en doré
et le pied de la croix sommitale,
état ancien

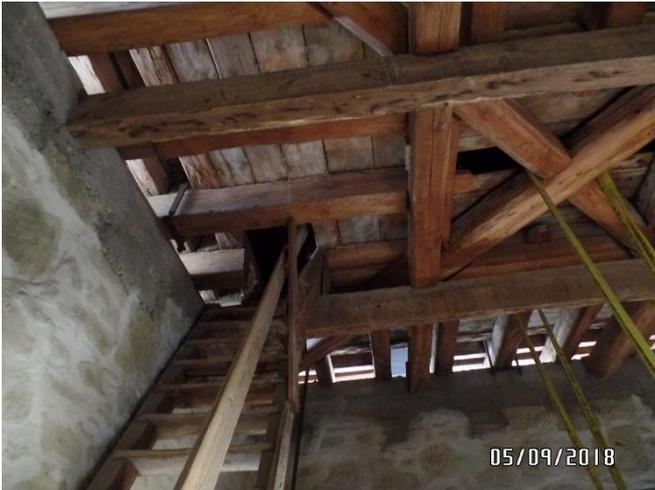
L'accès dans la tour était jusqu'à notre intervention réservé à des gens sans vertige ni peur du vide !

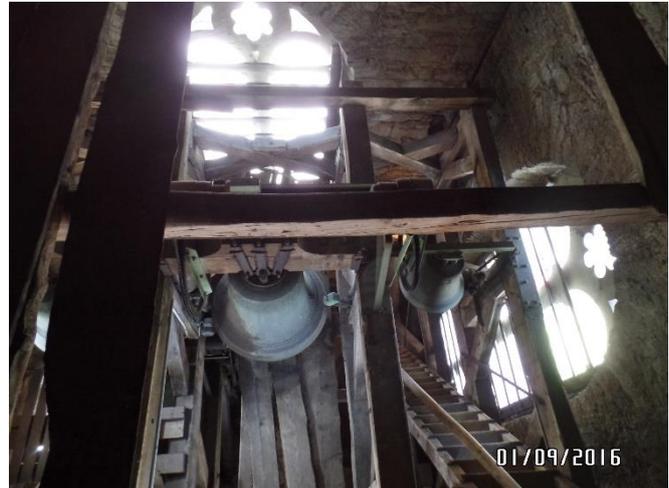
Le beffroi en chêne doit être consolidé et le plancher de la chambre des cloches remplacé

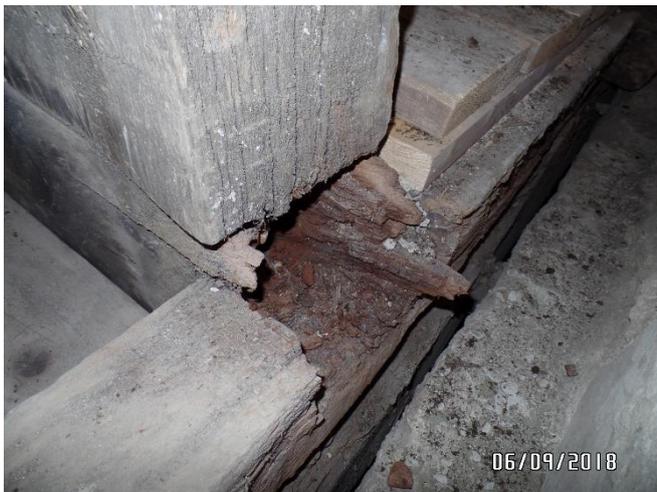
La pluie s'infiltrant au travers de la baie d'abat-sons a pourri la tête d'appui d'une poutre de support nécessitant un assemblage à mi-bois

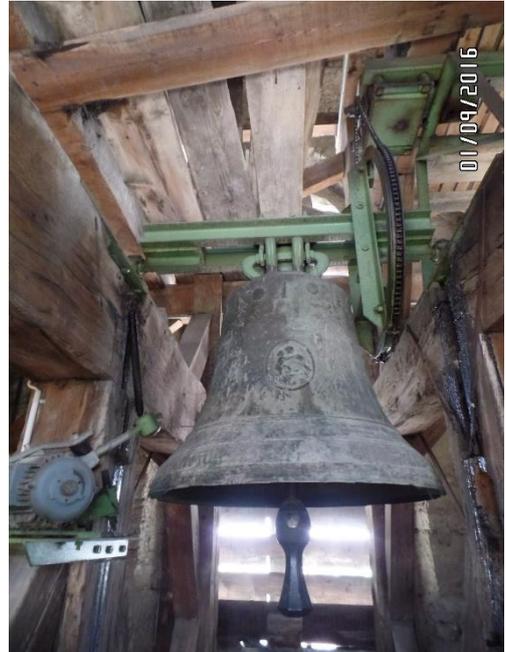
Si deux cloches sont très anciennes (env. 1500 et 1616), certains jougs en métal, les battants et la motorisation doivent être remplacés pour éviter trop d'usure par une mise en volée brutale

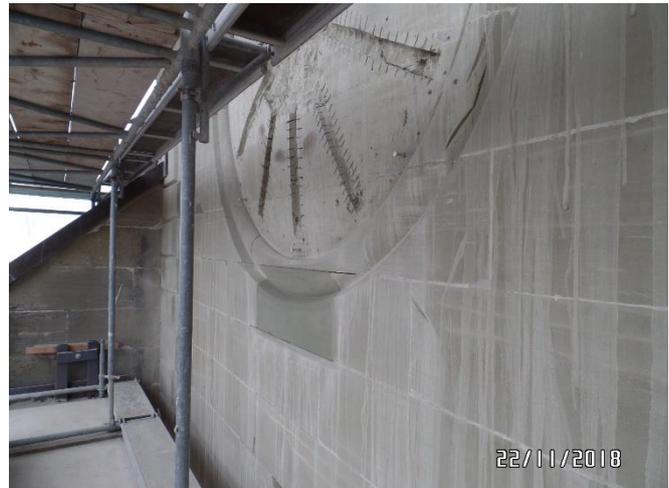
Les cadrans d'origine étaient directement peints sur la surface en molasse légèrement bombée
