EGLISE PAROISSIALE ST-ETIENNE DE BELFAUX RESTAURATION DU CLOCHER PUIS DU FRONTISPICE

INFORMATION IMAGEE SUR LES TRAVAUX EN COURS

EGLISE PAROISSIALE ST-ETIENNE DE BELFAUX 1ERE ETAPE - RESTAURATION DU CLOCHER

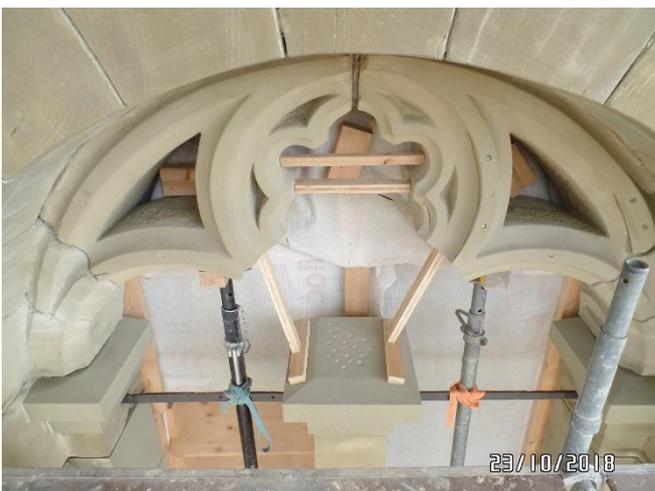
Chapiteaux et rosaces des baies du clocher mettent à contribution l'art du tailleur de pierre

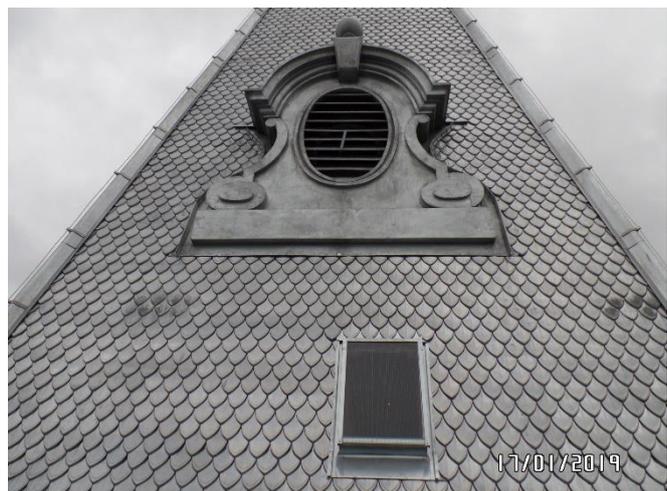
La couverture rénovée de la flèche et ses imposants yeux-de-bœuf prennent gentiment la patine du temps

Sous-couverture étanche, lambris ajourés et ventilés, de nouvelles écailles en zinc posées par bande de 5, voilà une couverture impénétrable !

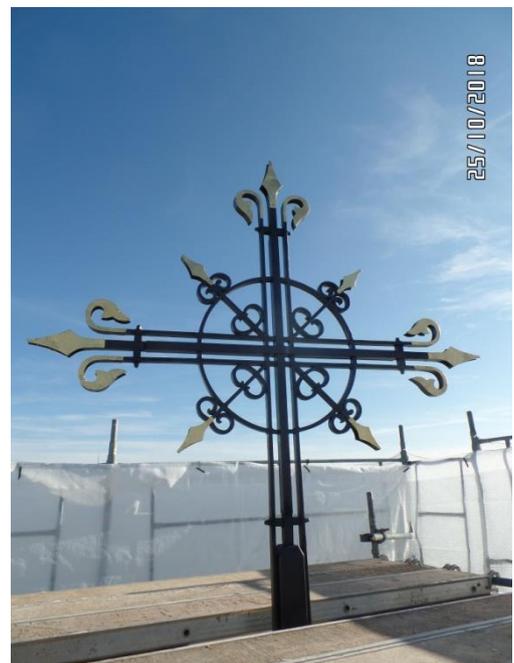
La croix restaurée avec
ses volutes et lancettes
dorées à la feuille d'or

Consolidation des pattes
de fixation de la croix
à la charpente

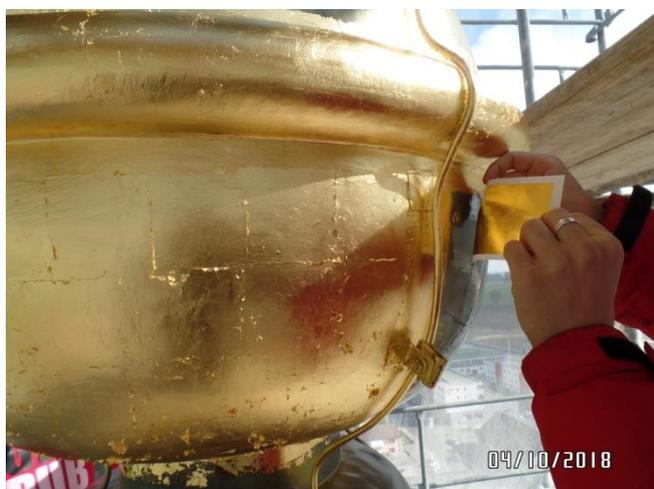
La dorure de la boule
à la feuille d'or 24 carats

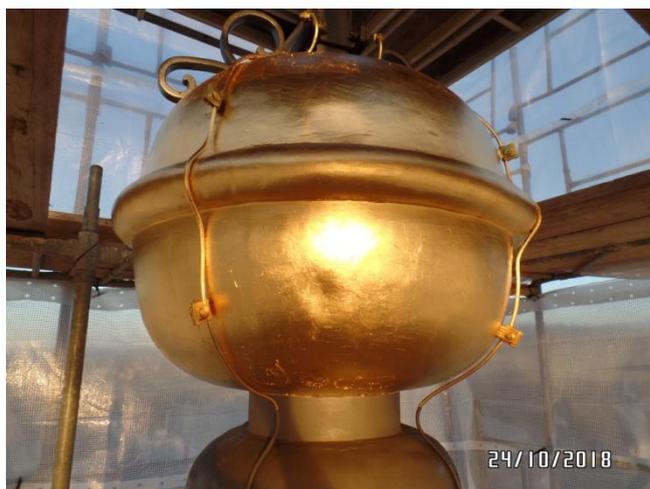
La boule dorée dans
les règles de l'art

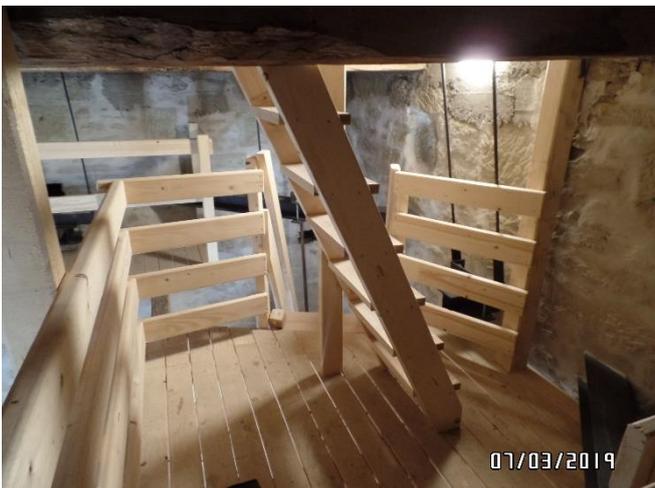
Actuellement, de nouveaux planchers, garde-corps et escaliers avec chicanes anti-chutes autorisent des visites du clocher en toute sécurité

Les anciens escaliers de bois ont été consolidés, les marches élargies et des filières intermédiaires ajoutées

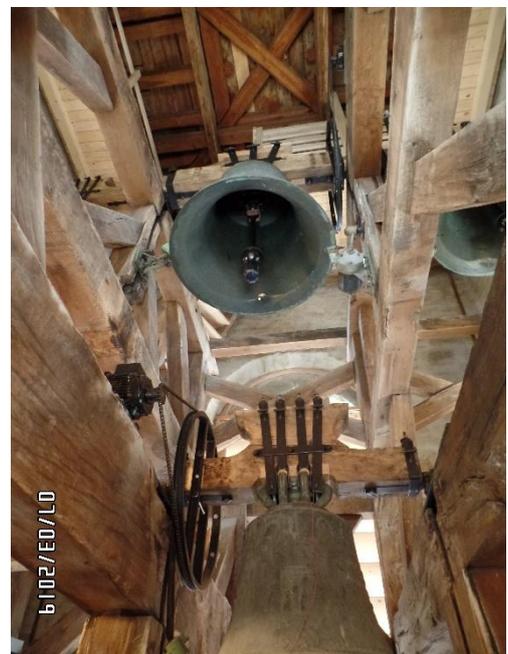
La pluie s'infiltrant au travers de la baie d'abat-sons a pourri la tête d'appui d'une poutre de support nécessitant un assemblage à mi-bois

Afin d'amortir les vibrations, une ossature bois complexe et imposante, désolidarisée de la tour, est indispensable au bon fonctionnement des cloches

Le beffroi en chêne doit être consolidé et le plancher de la chambre des cloches remplacé

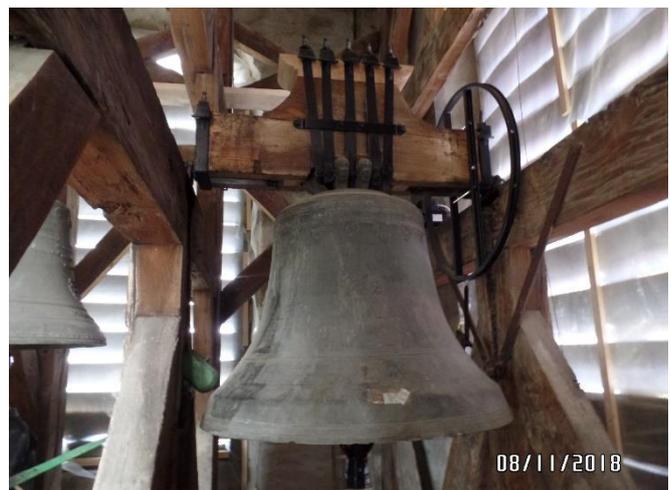
La cloche à nouveau fonctionnelle avec une qualité sonore améliorée par des jougs et ferrements restaurés, des battants et mécanismes remplacés

Les imposants jougs en chêne sont déposés, soigneusement restaurés et remis sur leur axe de rotation à paliers

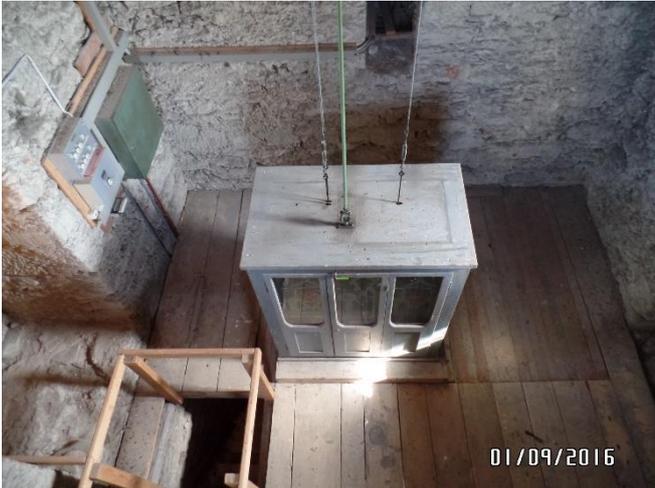
La première horloge datait de 1870.
L'horloge actuelle à 3 cadrans date de 1952 et fonctionne par un système à contrepoids, actuellement remontés électriquement

Les cadrans d'origine étaient directement peints sur la surface en molasse légèrement bombée
